Bulletin Technique N° 053

Lixiviation des surfactants LP^{MD} SmartSide^{MD} ExpertFinish^{MD}

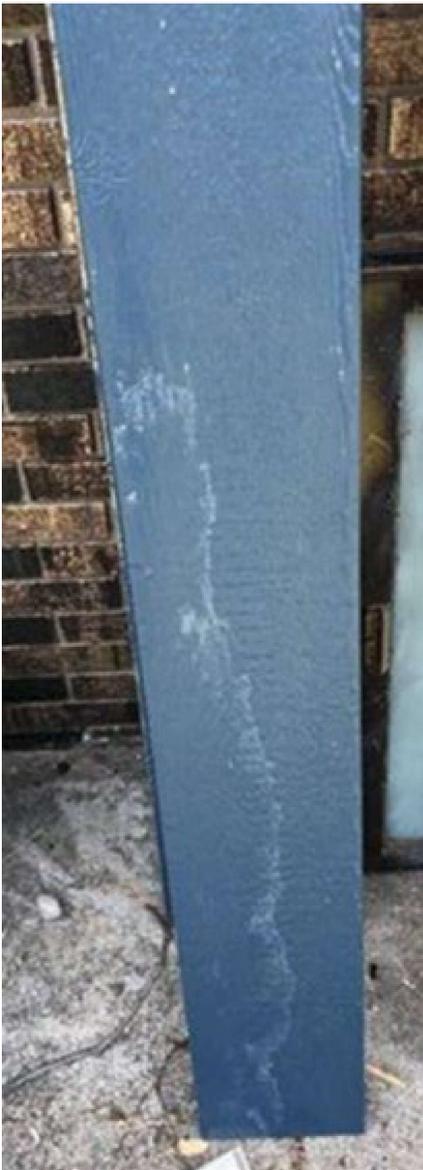
La cause de la lixiviation des surfactants est un contact prolongé avec une fine couche d'eau stagnante qui sèche ensuite sur les parements, en particulier dans les unités emballées.

Des surfactants sont requis dans la production de revêtements à base d'eau (peinture), certains surfactants contiennent des composants solubles dans l'eau. En présence d'eau stagnante, le surfactant soluble dans l'eau peut s'écouler ou se diffuser vers une zone de concentration inférieure.

LP a réduit la charge des surfactants depuis novembre 2019 afin de diminuer considérablement ce phénomène. Cependant, si les produits de parement SmartSide ExpertFinish de LP sont entreposés dans un environnement humide pendant des périodes prolongées, une lixiviation des surfactants peut se produire. Empêcher l'intrusion de l'eau dans les unités finies et emballées empêchera la lixiviation.

Pour retirer le surfactant du parement, lavez-le avec un boyau d'arrosage à basse pression; aucun détergent ni savon n'est nécessaire. Le résidu est soluble dans l'eau, l'essuyer avec une éponge douce peut aider à éliminer les taches plus difficiles. Le lavage du parement n'affectera pas la performance des revêtements (peintures) ou la garantie limitée. S'il reste des résidus de surfactant tenaces, LP recommande utiliser du vinaigre blanc à une dilution de 10/1 avec de l'eau. **Il est essentiel de diluer le vinaigre avec de l'eau pour éviter d'endommager la peinture.**

NE PAS UTILISER : Détergents, solvants, appareils de récurage, etc.
